Projekt Stäfa 2019

Untersuchung des historischen Schiffwracks vor Stäfa (Hafen)

von
Adelrich Uhr

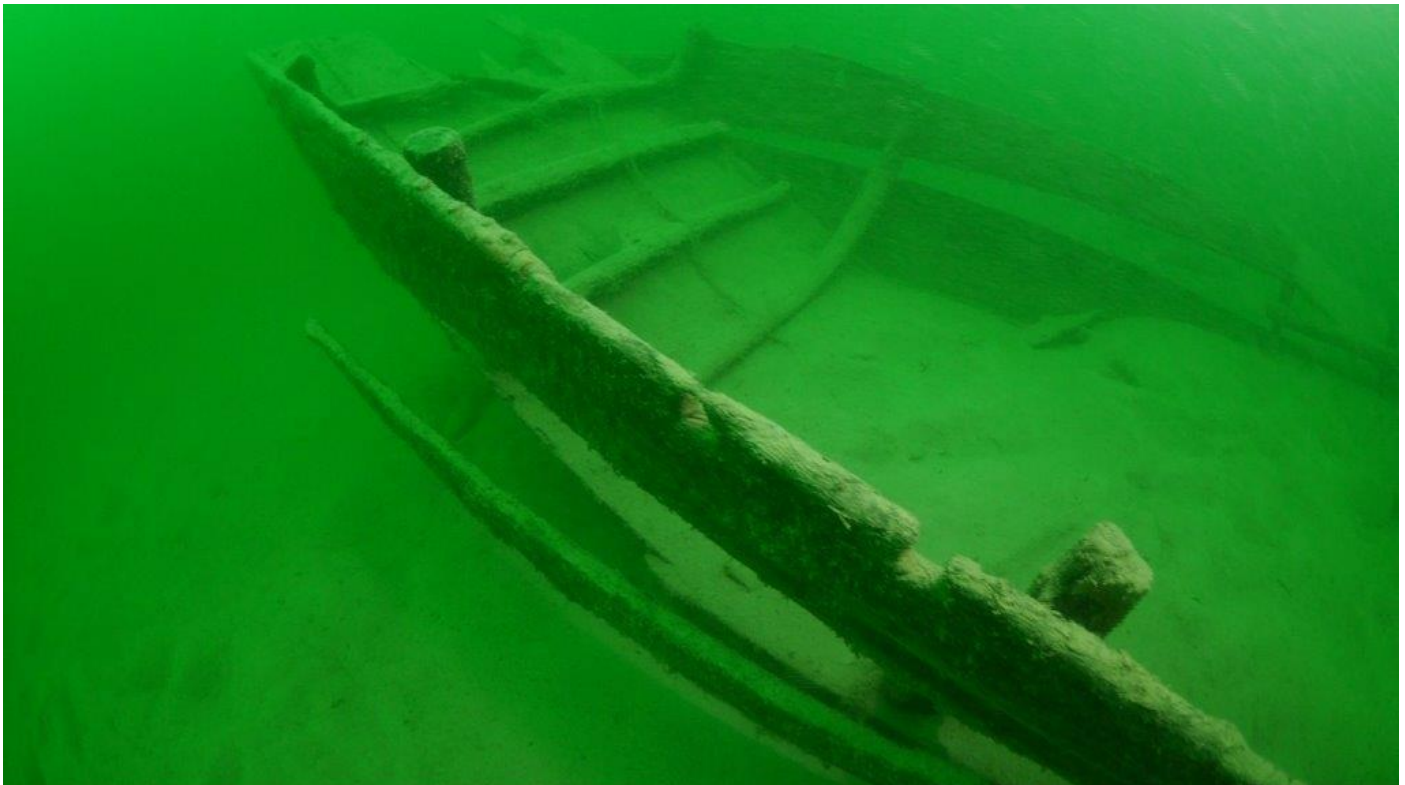
Heckteil

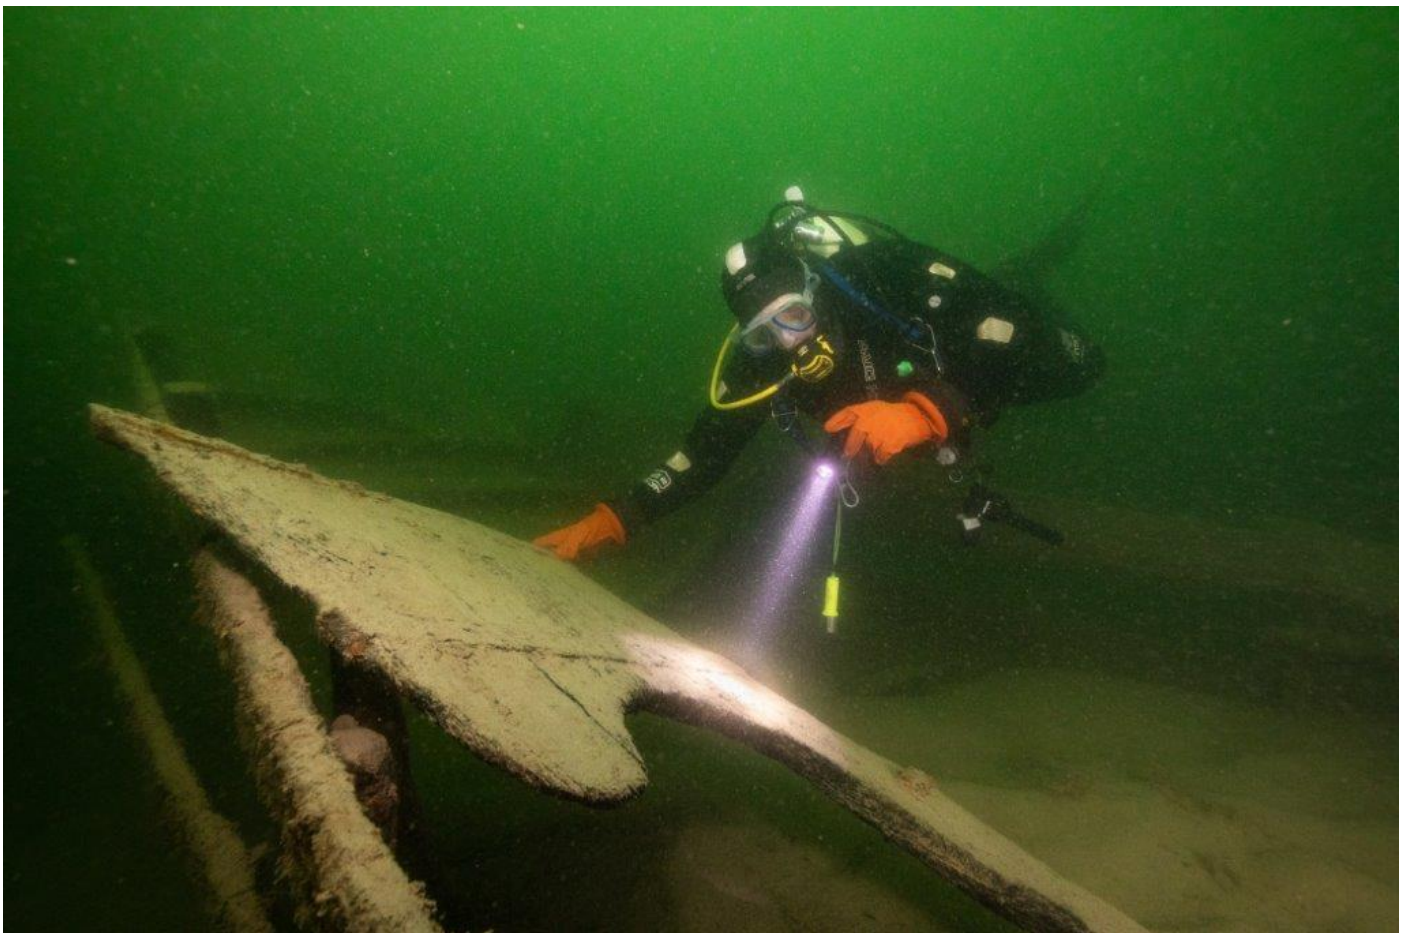
Die Ladung, 7,1 Tonnen Sandsteine, haben das Schiff beim Aufprall auf dem Seegrund dermassen eingedrückt, dass die Wände vom Bugteil abgerissen wurden. Das Heckteil mit dem Steuerruder (Stüürtüür) wurde beim Aufprall mitsamt der Hebevorrichtung ins Schiff geschleudert. Auf dem Foto von Markus Inglin ist das Ruder gut sichtbar.

Stüürtür Wrack Stäfa

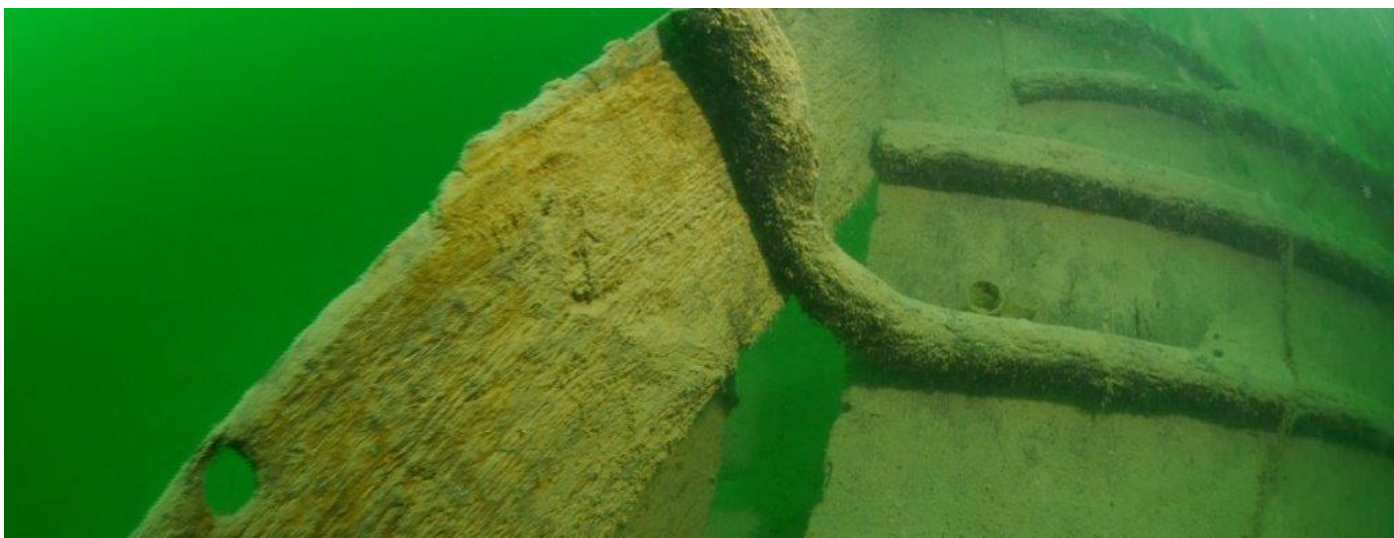
Heckteil, gut erkennbar ein Krummbalken (Gürbe) aus Tannenholz und das Loch für die Ruderschlaufe

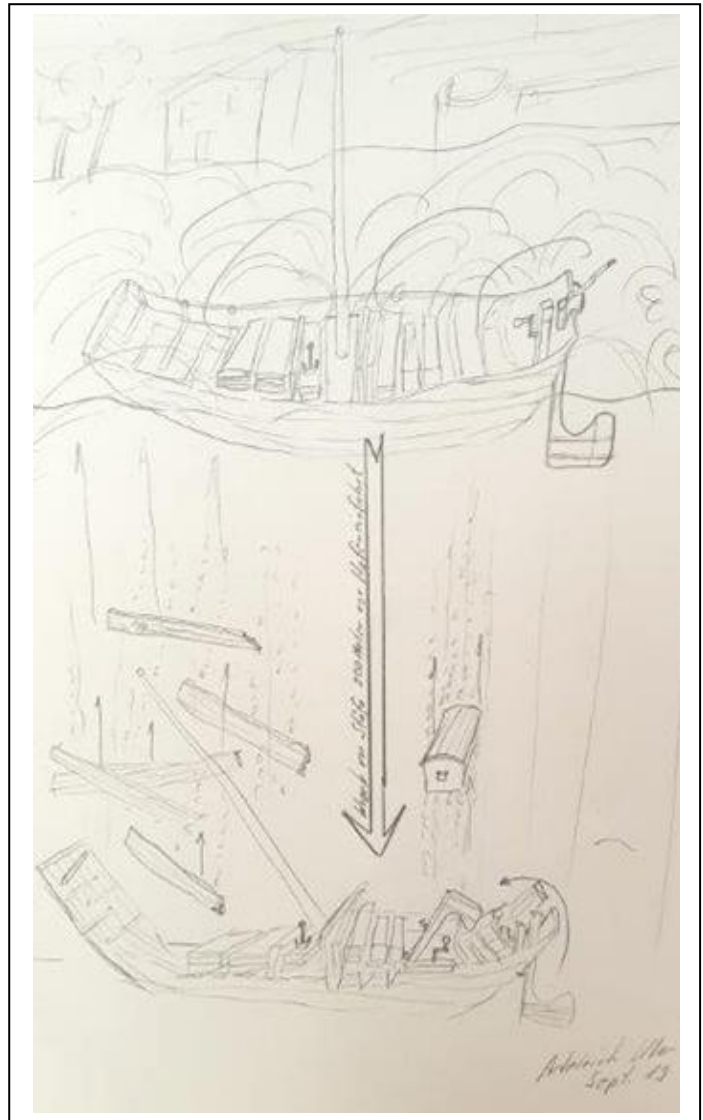
Bugansicht, Die Seitenwände wurden beim Aufprall weggerissen.

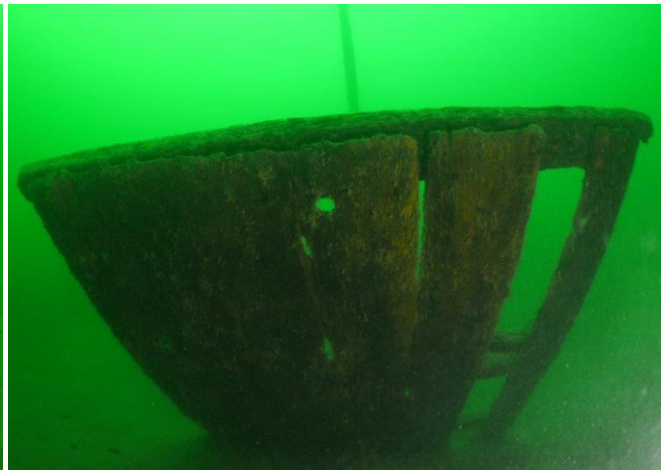
Bugansicht, Rückseite, im Hintergrund ist der Mast erkennbar

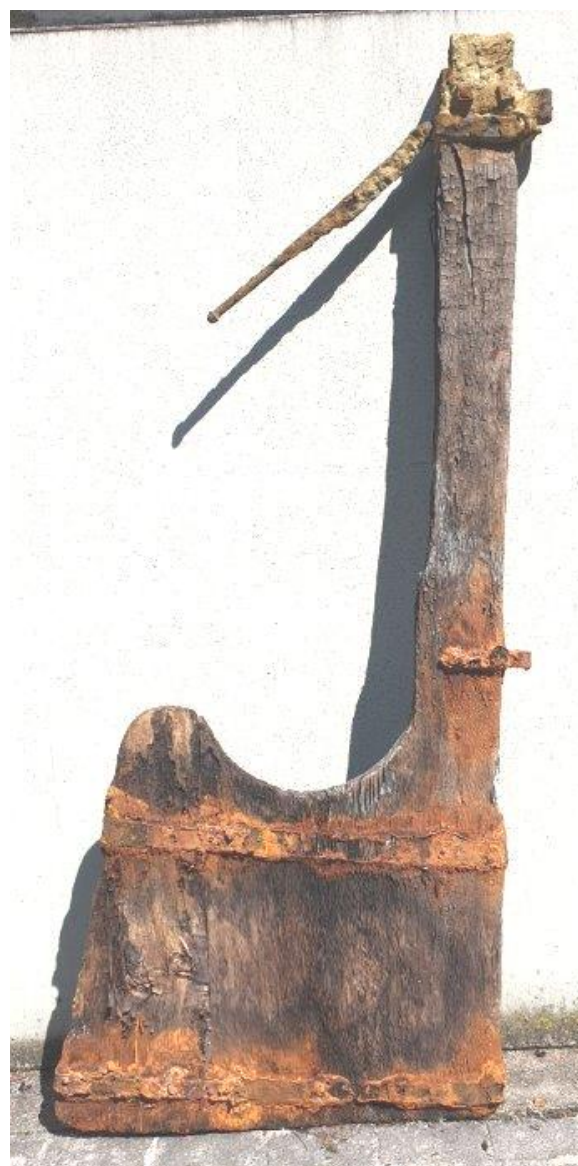
Bild Nr. 1

Ein Teil des Ruders besteht aus einem 2 Meter langen und 60 cm breiten Brett. An der Spitze des Ruders wurde noch ein 20 cm kurzes Stück Eichenholz mit Holzzapfen und Eisenbändern als Verstärkung angebracht. Um ein Eichenbrett dieser Grösse anzufertigen, muss der Baum über 140 Jahre alt gewesen sein. Das Gewicht des Ruders beträgt 32 kg. Es wurde mit einer speziellen Hebetechnik beim Entladen oder Beladen der Fracht mit einer Kurbel hoch- bzw. runtergelassen. Um ein optimales Durchschneiden des Wassers zu erreichen, wurde das Ruderblatt auf einer Breite von 80 cm konisch angefertigt. Das Ruderblatt hat eine eigene Form (s.h. Bild Nr. 1) und ist nicht vergleichbar mit Rudertypen auf alten Fotos aus dem 19Jh.

Man beachte die geschwungenen Ruderenden! Sie unterscheiden sich deutlich zu den unten abgebildeten Rudern, die alle ohne Ausnahme an den Enden spitz angefertigt wurden.

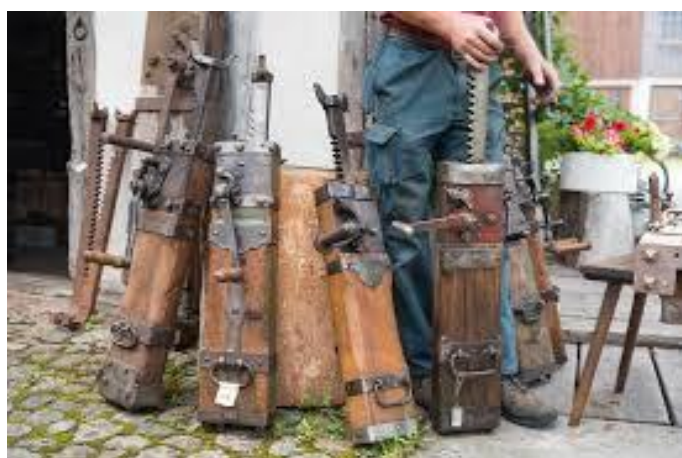
Bei dem sogenannten Hebewerk für das 32 kg schwere Heckruder handelt es sich um nichts anderes als um eine Stockwinde.

Stockwinden 19jh.

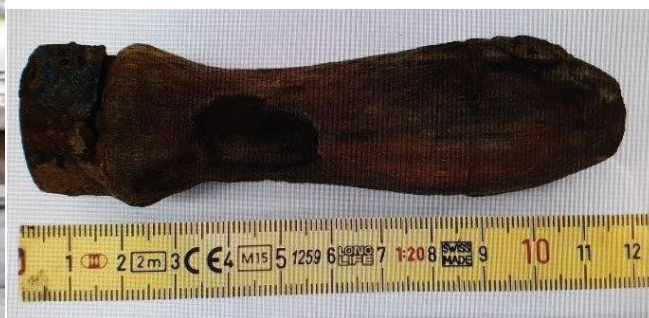
Holzgriff zu Kurbel Wrack Stäfa

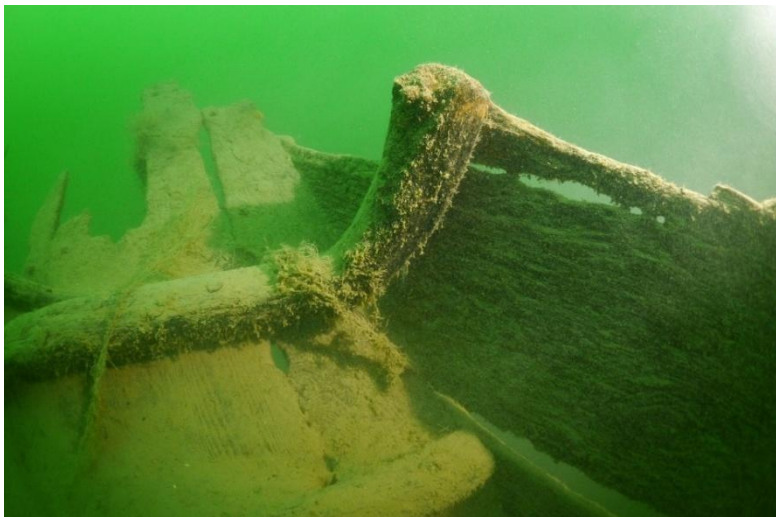
Die Schiffsschale besteht aus Tannenholz.

Wrack Stäfa (Tannenholz)

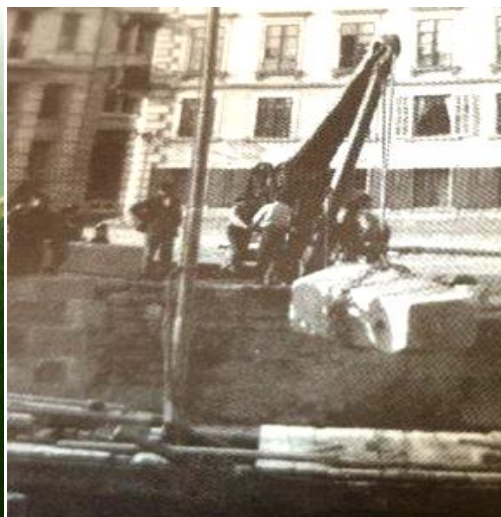
Die Ladung besteht aus 7,1 Tonnen Sandsteinen

Die Ladung besteht aus Sandsteinen. Zum Teil wurden die Steine durch Steinmetze schon vorgehauen. Das Schiff liegt flach auf dem Seegrund auf einer Tiefe von 17 Metern und dürfte anhand der gemessenen Schlammschicht schon 115 Jahre auf dem Grund liegen.

Anhand der gemessenen Ladung von 7,1 Tonnen Sandstein und des guten Zustandes der Holzkonstruktion des Schiffes, kann davon ausgegangen werden, dass das Schiff im Sturme überrascht wurde. Die Mannschaft versuchte noch einen rettenden Hafen zu erreichen. Ob die Fracht (7,1 Tonnen Sandsteine) für Stäfa bestimmt gewesen wäre, kann somit nicht geklärt werden. Bis jetzt konnten noch keine Hinweise auf ein Unglück über dieses Ledischiff in alten Zeitungen gefunden werden. Das Schiff müsste anhand der Recherchen zwischen 1892 und 1910 untergegangen sein. Das Schiff wurde beim Aufschlag im vorderen Teil durch das Gewicht der Sandsteine stark eingedrückt, die vorderen Seitenwände weggerissen und der Mast wurde mitsamt dem Masthalter (2 Zoll dickem Sägelbrett) nach vorne gedrückt. Der Schiffskasten und die vier 10 Meter langen Ruder, 2 Stück mit 5 Meter langem Starkel, Segelbaum, Standladen, Mostflasche usw. wurden durch natürlichen Auftrieb an die Oberfläche des Sees gefördert.

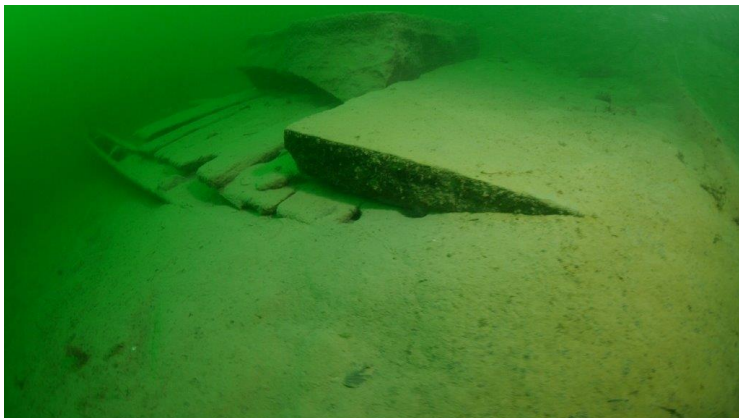
14 Stück, 7,1 Tonnen Sandstein- Blöcke. Spezifisches Gewicht von $2,2 \text{ kg/dm}^3 = 2,2 \text{ t/ m}^3$.

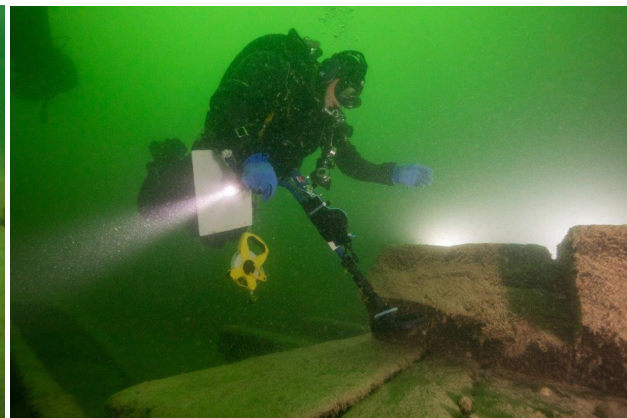
Taucher mit Metallsuchgerät im Einsatz

Die Handkurbel befindet sich bedeckt unter einer 40 cm dicken Schlammschicht im hinteren Teil des Wracks und konnte nur Dank einem eingesetzten Metallsuchgerät gefunden werden. Dank des Metallsuchgerätes konnte auch ein handgeschmiedeter Dreizack gefunden werden.

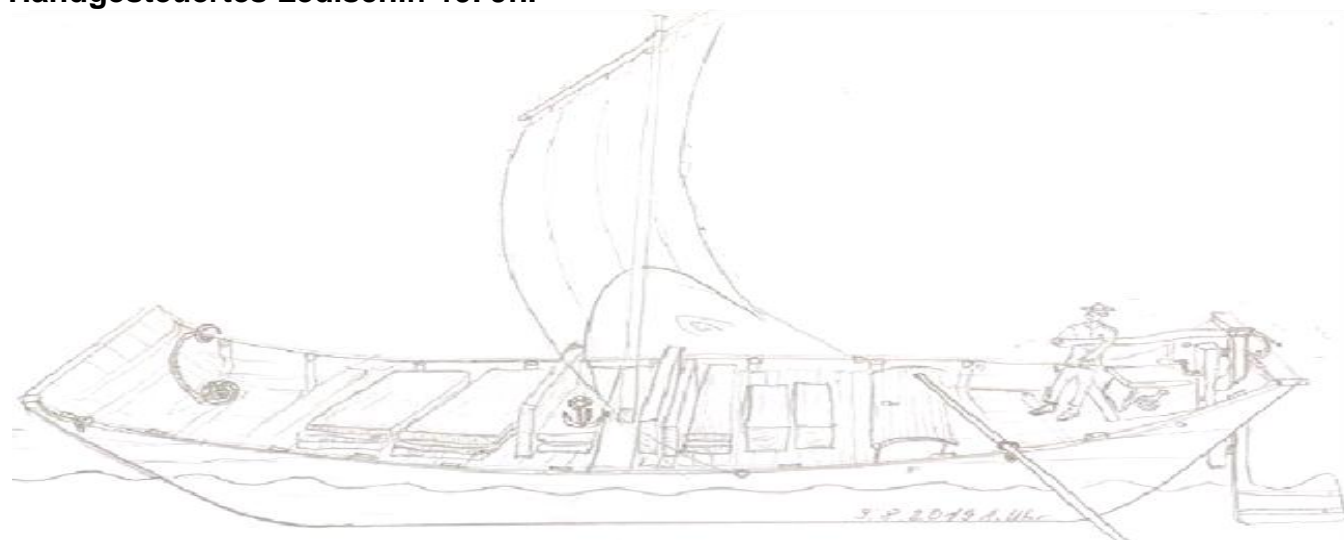
Die Zeichnung soll ein Versuch sein, das Ledischiff vor dem Unglück zu zeigen. Länge 20 Meter, Bugbreite 2 Meter, Breite in der Mitte 3,4 Meter, Heckbreite 1,6 Meter, Masthöhe 10,5 Meter. Die Ladung bestand aus 14 Sandsteinblöcken, mit einem Gewicht von total 7,1 Tonnen. Auf dem Schiff sind keine Steinbären (Karetten) zu sehen, die Steine wurden mittels Krahn geladen.

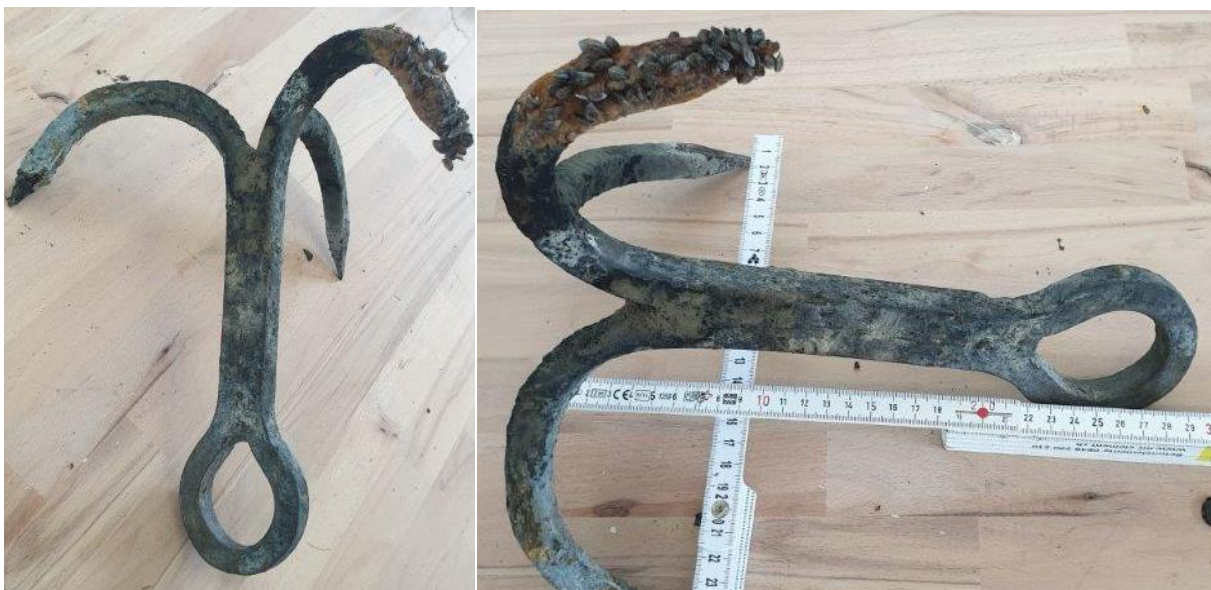
Das besondere daran ist, dass er aus zwei Teilen besteht und mittels Karbonat (Acetylen) und Luftdruck geschweisst wurde. Dieses Verfahren wurde erst nach 1892 verwendet.

3- Zack aus geschmiedetem Eisen

Mit Hilfe eines Unterwasser- Metallsuchgerätes, wurde 25 cm unterhalb der Schlammschicht ein handgeschmiedeter 3- Zack mit Schweissnähten geborgen.

Dieses Teil wurde für das Heranziehen des Ledischiffes an Land gebraucht. In alten Zeitungsberichten steht auch geschrieben, dass der 3- Zack bei Schiffsunglücken, für die Suche nach verunglückten Seeleuten, eingesetzt wurde.
