Untersuchung des historischen Schiffswracks 2012 vor Obermeilen

Ein Bericht von

Adelrich Uhr

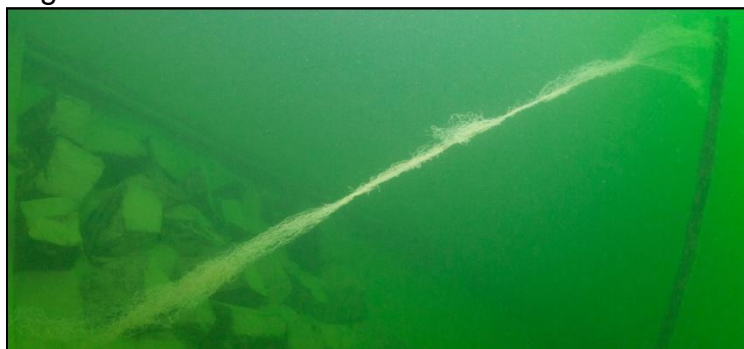
Netz das sich an einem der zwei Ruder verhedderte

Bericht: Bei besten Sichtverhältnissen konnte Markus perfekte Bilder vom Wrack schiessen. Die Netze sind entfernt worden, so dass für die weiteren Aufgaben am Schiff keine Gefahr mehr bestand.

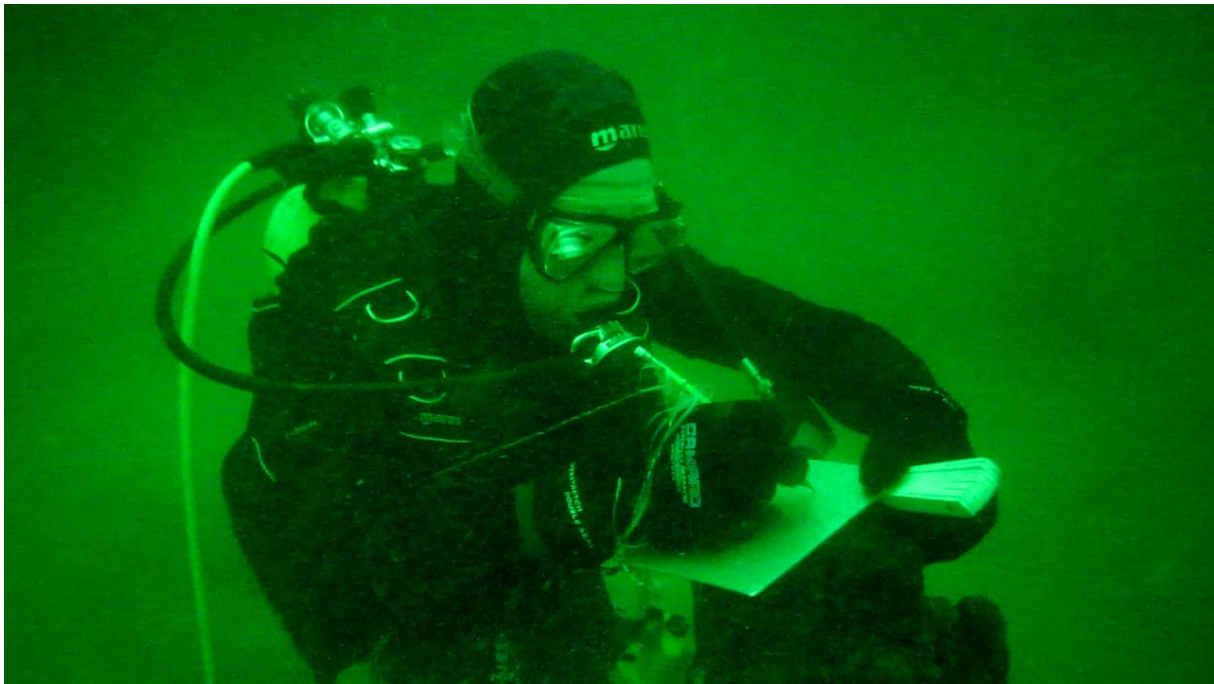
Jörg Fritsch (Tauchclub Zürichsee) beim ausmessen und zeichnen der „Stürtür“

Bericht: Der Balken der Stürtür (Ruderblatt fehlt) misst 15 x 16 cm und ist ca. 160 cm lang. Das ganze sieht aus wie eine Stockwinde. Das Ruder konnte ein Meter angehoben werden. Die Länge der Zahnstange misst ein Meter. Der Kurbelradius misst 160 cm. Der Rechen selbst ist abgebrochen, die Rechenteile bestehen aus geschmiedetem Eisen. Die Länge des Rechens beträgt ca. 60 cm! Die Ladefläche der „Steinbäär“ (Schubkarre) misst ca. 40 auf 60 cm. Der Raddurchmesser beträgt 36 cm.

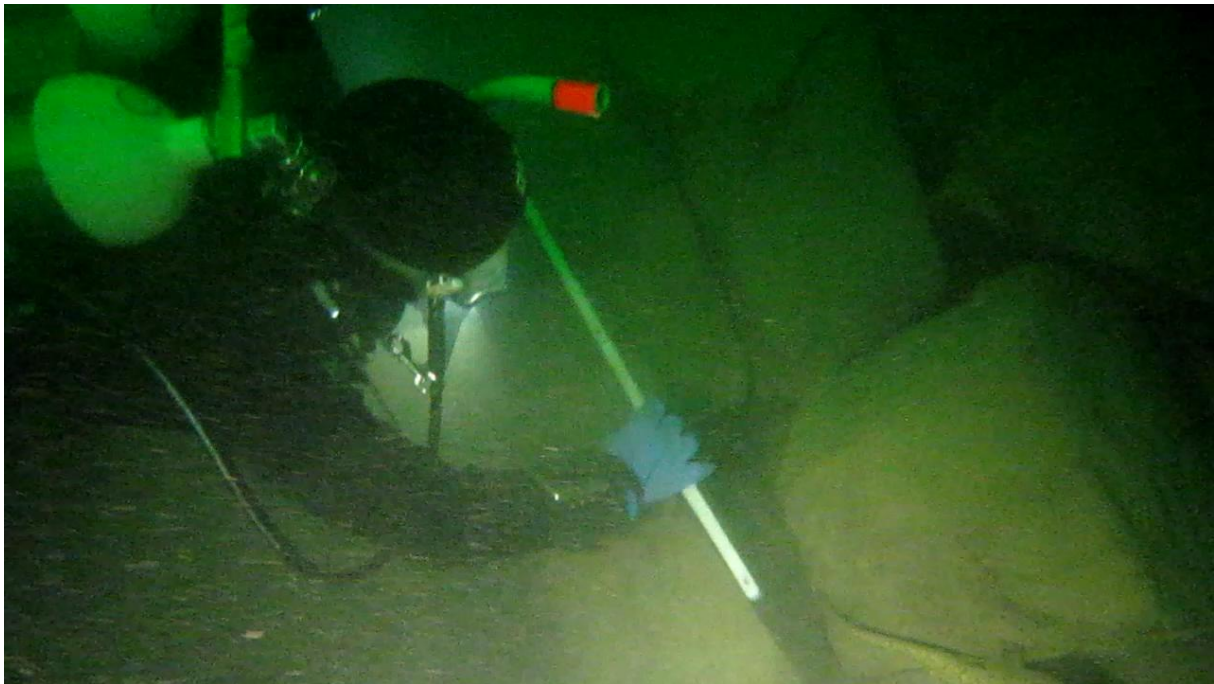
Rob Robinson beim ausmessen der Steine

Bericht: Die Sichtverhältnisse sind nach wie vor perfekt! Wir konnten bei bester Sicht die Steinladung ausmessen und Steine die sich unter dem Schlamm befanden orten! Demnach hatte das Schiff 34 Steine an Bord! Das Durchschnittliche Volumen der Steine beträgt $0,07 \text{ m}^3$. Bei einem spezifischen Gewicht von $2,4 \text{ Tonnen} / \text{m}^3$, wiegt ein Stein 168 Kg . Die 34 Steine haben somit ein Gesamtgewicht von 5712 kg .

Masse der 5 Steine:

- $53 \times 32 \times 64$
- $46 \times 36 \times 32$
- $53 \times 42 \times 36$
- $50 \times 30 \times 39$
- $35 \times 31 \times 49$

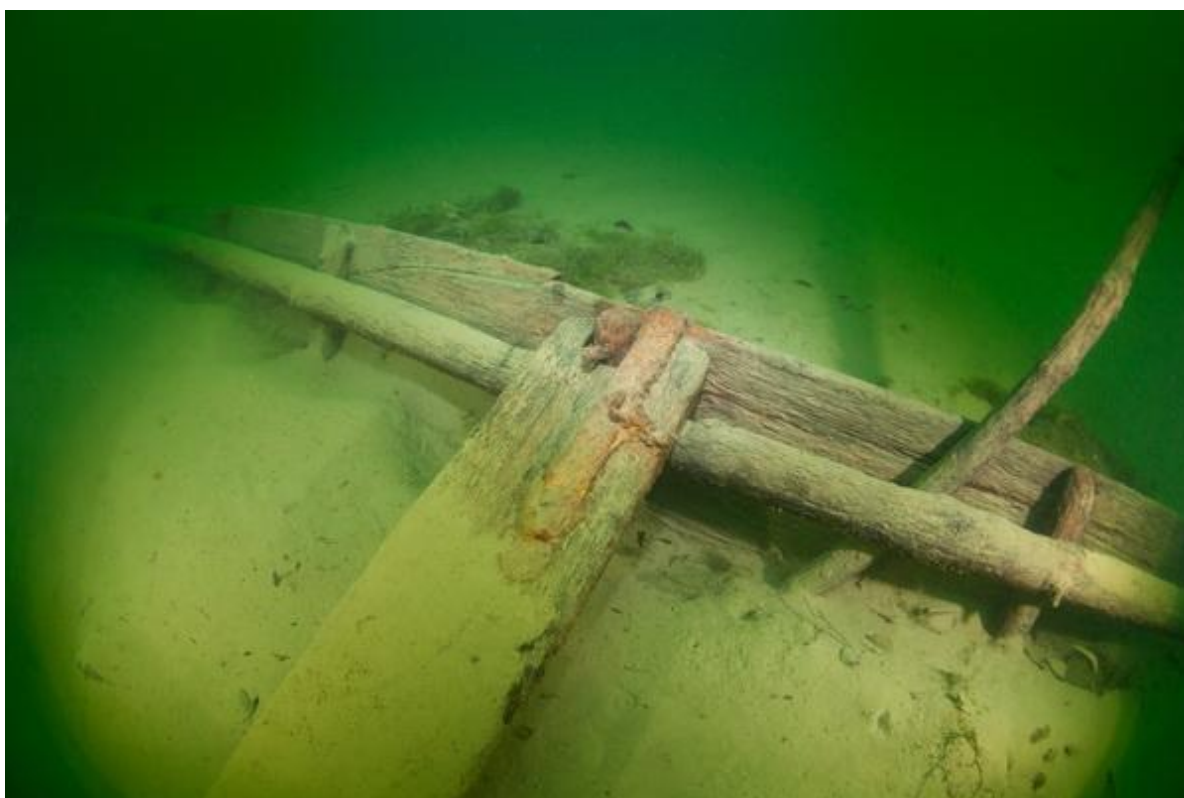
Sitzbank mit Eisenklammer an Bordwand befestigt

Die Längsseite (Konstruktion aus Brettern, die eine leichte Krümmung aufweisen) ist vom Heck bis zum Bug 19 Meter lang. Die Bretter dieser Seitenwand haben eine Dicke von 3 cm und eine Breite von 17 cm. Die Anzahl Bretter konnten wir nicht feststellen, da ein grosser Teil im Seegrund liegt. Die Holzart konnten wir ebenfalls nicht bestimmen. Die Balkendicken sind sehr unregelmässig: Die Dicke variiert zwischen 15 und 17cm. Wie ich feststellen konnte, bestehen die Verbindung aus Gewindestangen und Muttern, die viel Rost angesetzt haben. Holznägel konnte ich keine feststellen.

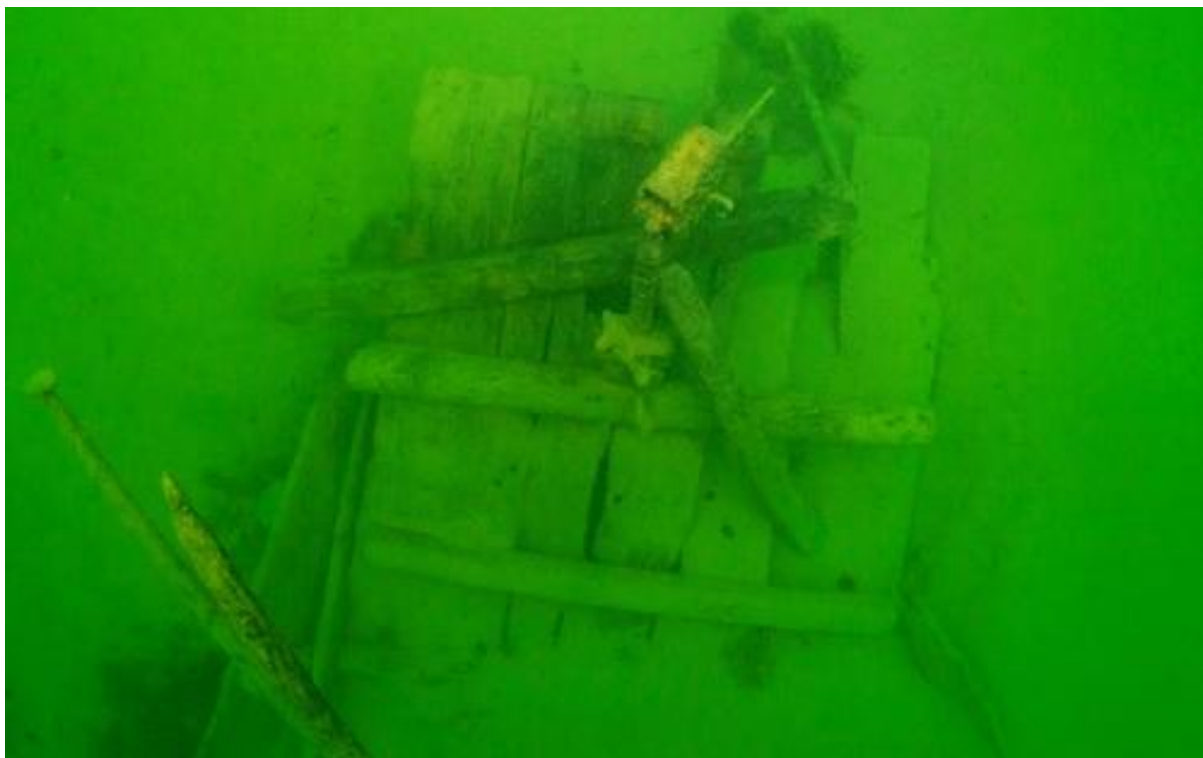
Detailaufnahme vom Heck: Deutlich erkennbar die Hebevorrichtung für das Ruder (Stürtüür) in der Mitte sowie die 20 bis 28 cm breiten und 3- 4 cm dicken Bodenbretter. Links mit Griff eine sogenannte Stak-/ Schaltstange, zur Fortbewegung am Ufer. Bild: Markus Inglin

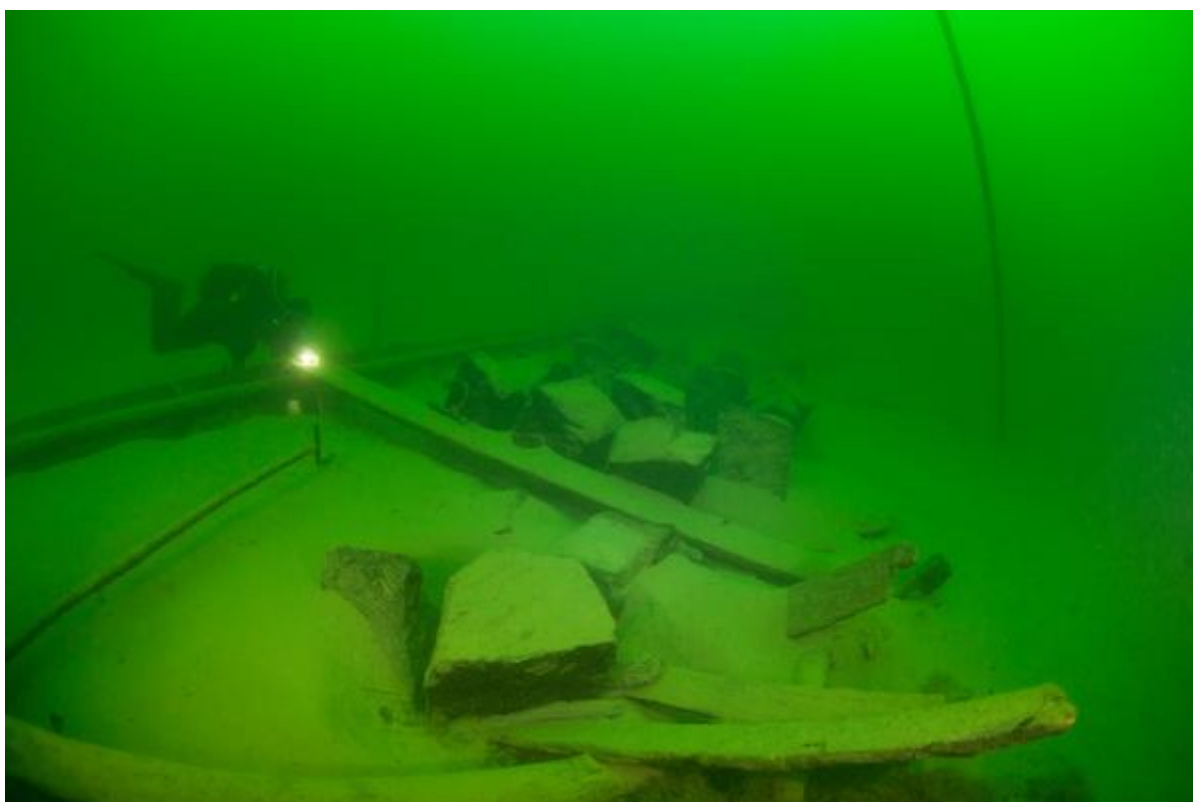
Bericht: Für den siebten und letzte Tauchgang zum Wrack, wurde nochmals die Schlammstärke, im Bereich des Mastes, sowie die Bordwand in der Mitte, sowie die Ruder und Stangen die im Schlamm steckten ausgemessen. Auch konnte die Befestigung der Bordwand an die 36 gezählten Spanten (Krummhölzer) geklärt werden. Dabei handelt es sich definitiv um Eisennägeln. Das „Rahe“ Ein Rundholz mit einer Länge von 6 Meter an der das Segeltuch befestigt wurde und mittels Leine am Mast hochgezogen wurde. Die zweite Stange entpuppte sich als „Schaltstang“, eine 4 Meter lange Holzstange mit zwei eisernen Gabeln am Spitz, zur Fortbewegung an Ufernähe. Die Bordwand misst ca. 1 Meter. Die Schlammstärke in der Mitte des Wracks beträgt 78 cm.

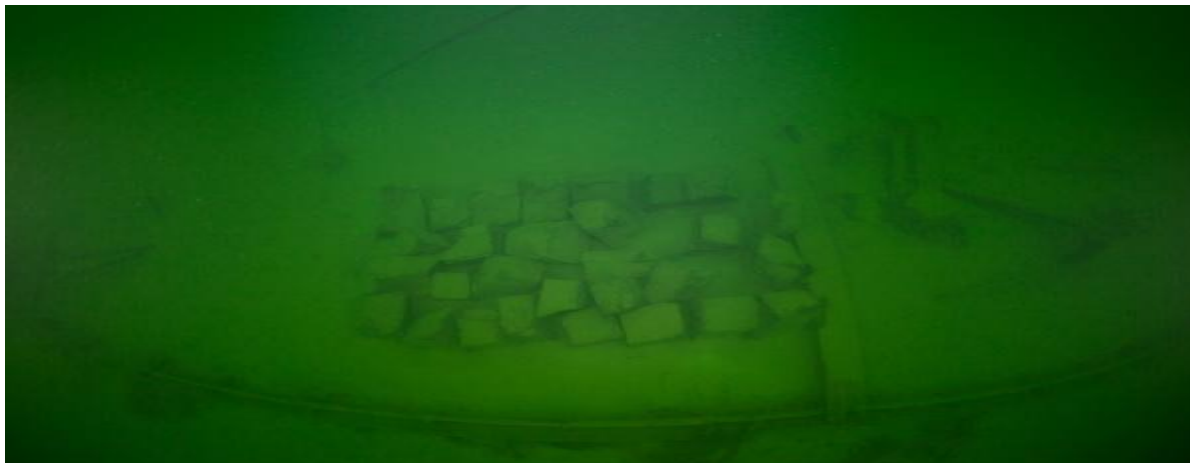
Wrack Obermeilen aus ca. 8 Meter Abstand mit Fischauge Teleobjektiv aufgenommen

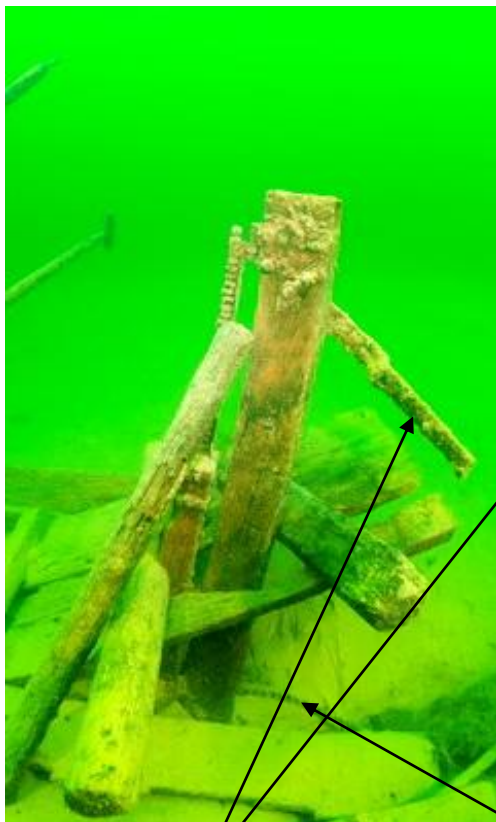
Stürttür Obermeilen Wrack mit abgebrochenem Steuerruder

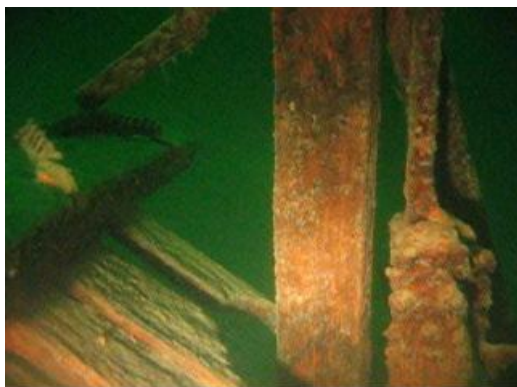
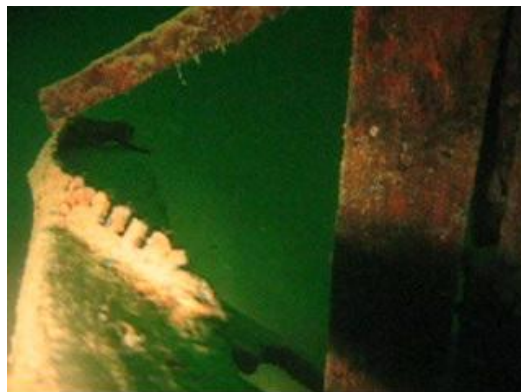
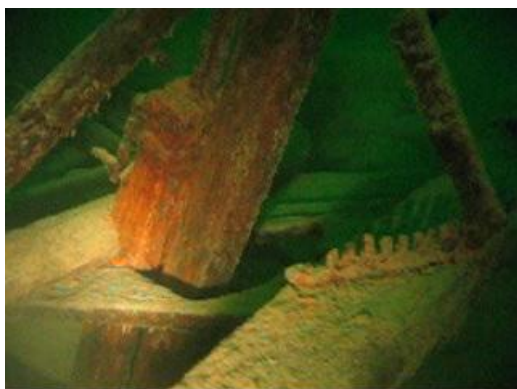
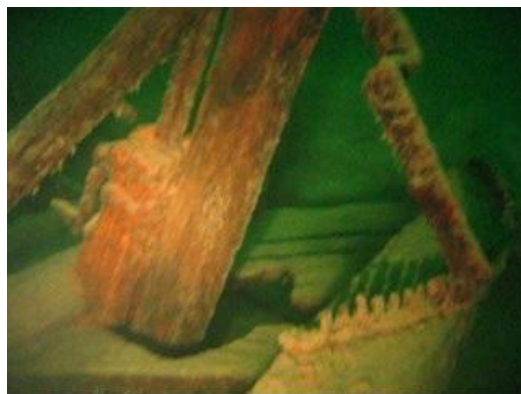
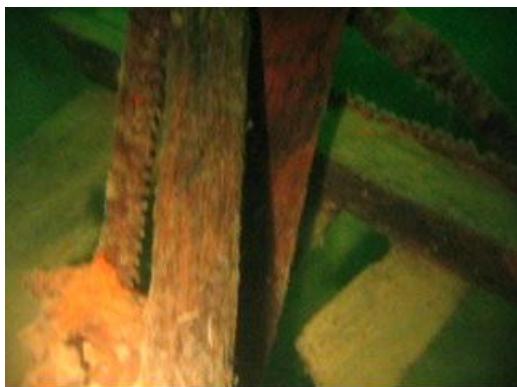
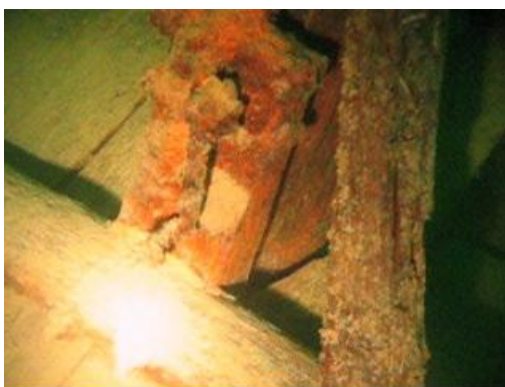
Stürttür Wrack Obermeilen

Fotos ab Film von 2005: Rundumansicht bis zur Handkurbel. Deutlich zu erkennen der Versteller wie er beim Untergang des Schiffes im Räche eingelegt wurde. Die „Stürttür“ (Steuerruder) wurde beim Aufprall auf Grund abgerissen.

Filmaufnahmen von Adelrich Uhr aus dem Jahr 2005

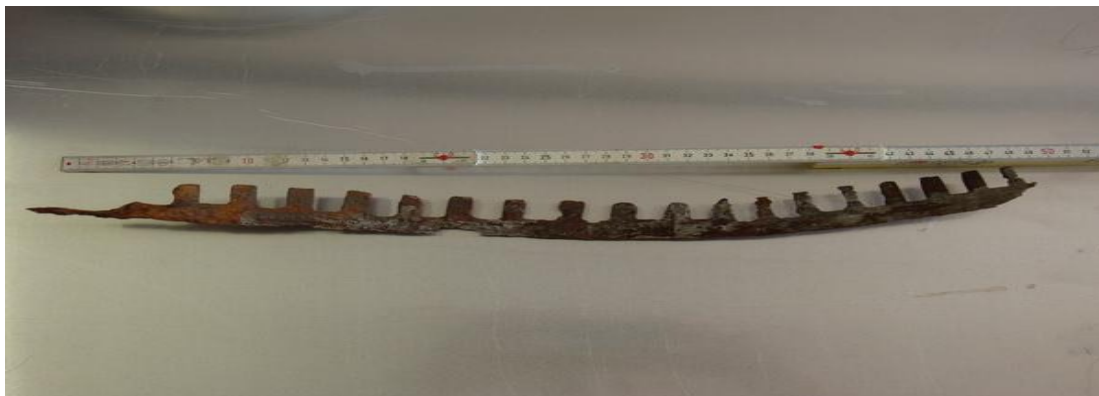
Rächen

Geschmiedetes Eisen mit von Hand ausgesägten und gefeilten Nuten. Die Gesamtlänge des Rechens beträgt 60 cm. Die Breite der Ausfräsungen variiert von 1 bis 1,8 cm.

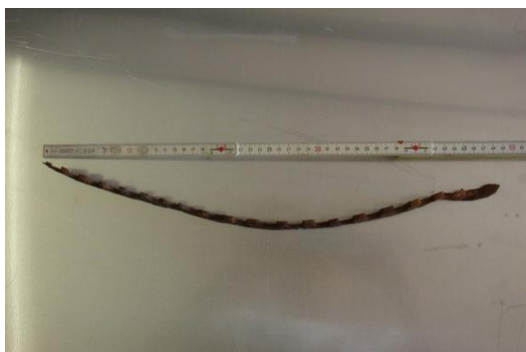
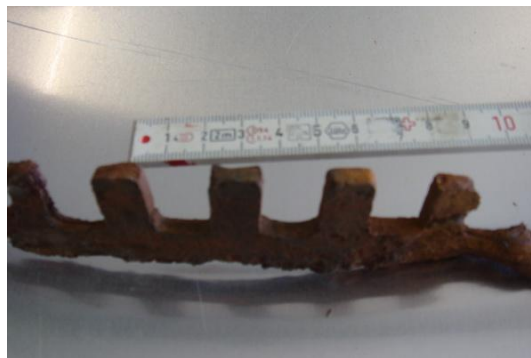
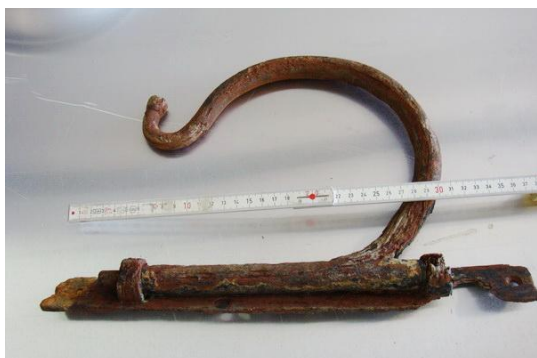
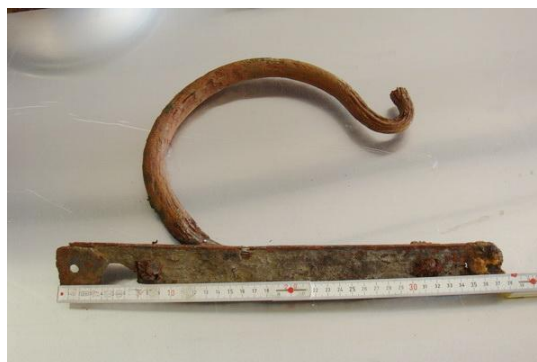
Masthalterung oder Mastschelle (halbkreisförmiges Scharnierband)

Geschmiedetes Eisen aus zusammengenieteten Flach und Rundeisen bestehend. Funktioniert wie ein Scharnier.

Um durch den Durchlass im Seedamm zu kommen musste der Mast abgelegt werden. Ob dieses geschmiedete Eisen als Scharnier für den Mast gedient hat, entzieht sich meiner Kenntnisse. Der Innendurchmesser beträgt ca. 18 bis 20 cm, und somit gleichviel wie der Mastdurchmesser.

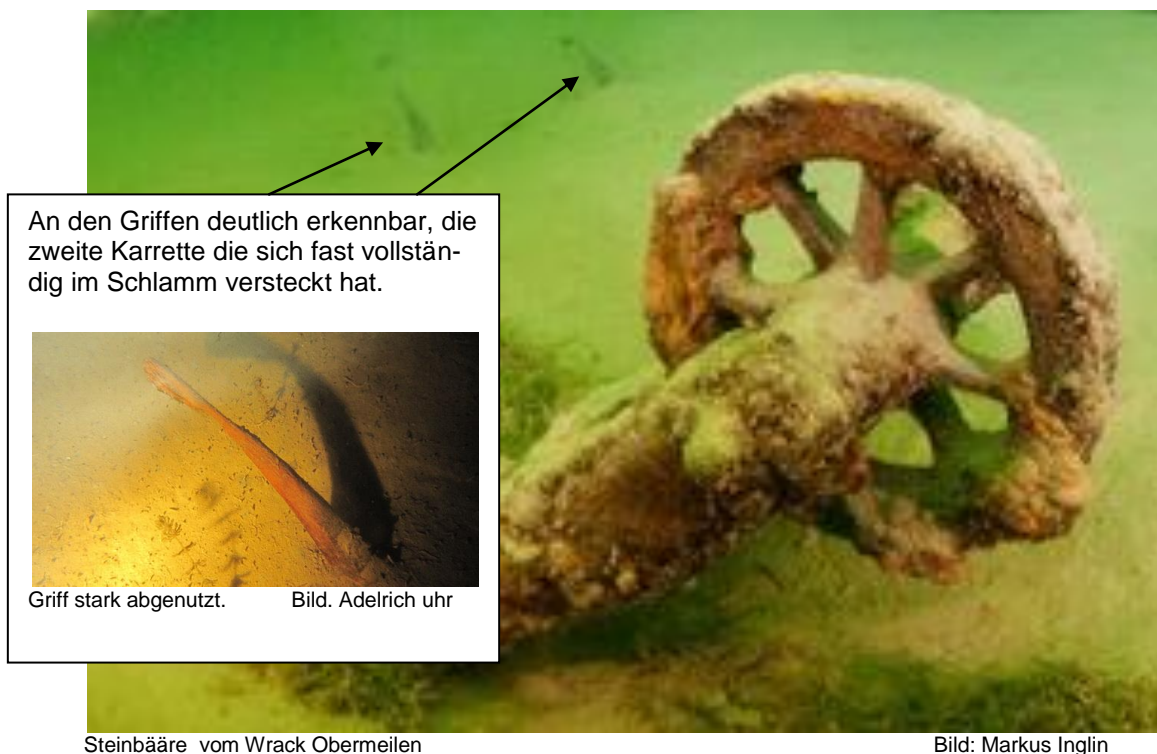
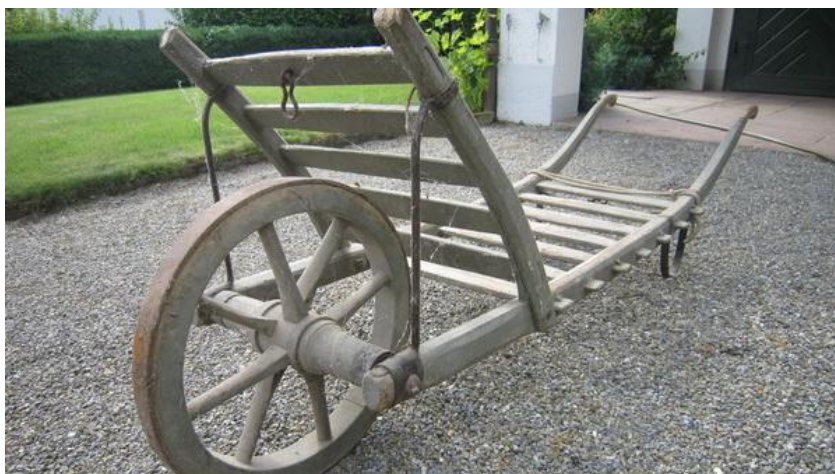
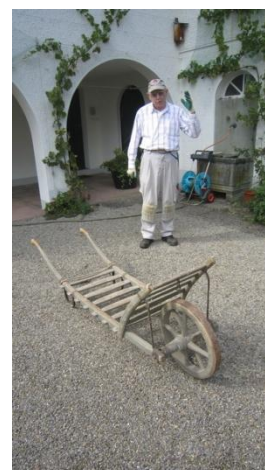
Karrette „Steinbääre“

Original Steinbääre der Schifferfamilie Strickler (Meilen) Wird heute noch vom Enkel Emil Strickler für Garten Arbeiten benutzt!

Steinbääre zum Beladen grosser Steinblöcke (ca. 150 Kg). Einziger Unterschied zur neueren Strickler Karrette ist, dass die Karrette vom Wrack Obermeilen noch keine aufrechte Holzkonstruktion aufweist. Die Nabenstellung sowie der Durchmesser des Rades (36 cm) sind identisch.

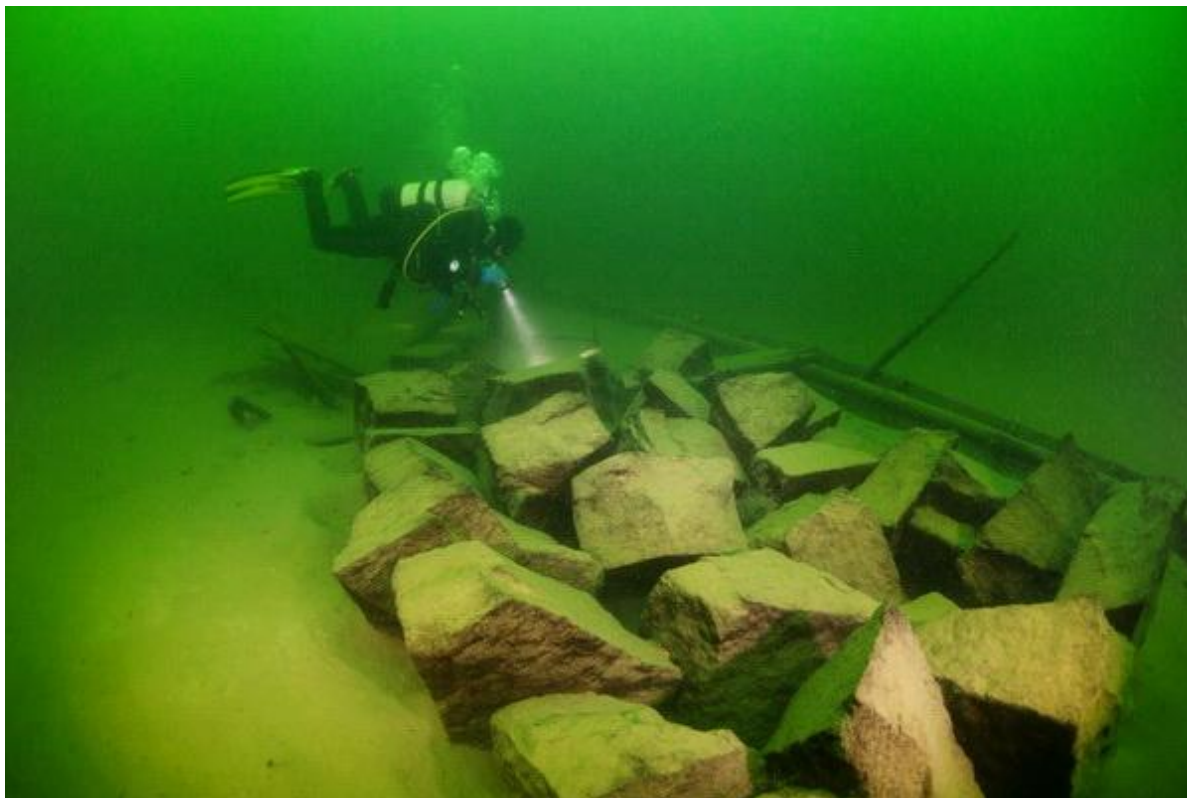
Ladung Wrack Obermeilen

Für den Städtebau in Zürich wurden hauptsächlich Sandsteine von Schmerikon nach Zürich verschifft. Eine normale Fahrt von Schmerikon nach Zürich dauerte damals ungefähr zwölf Stunden.

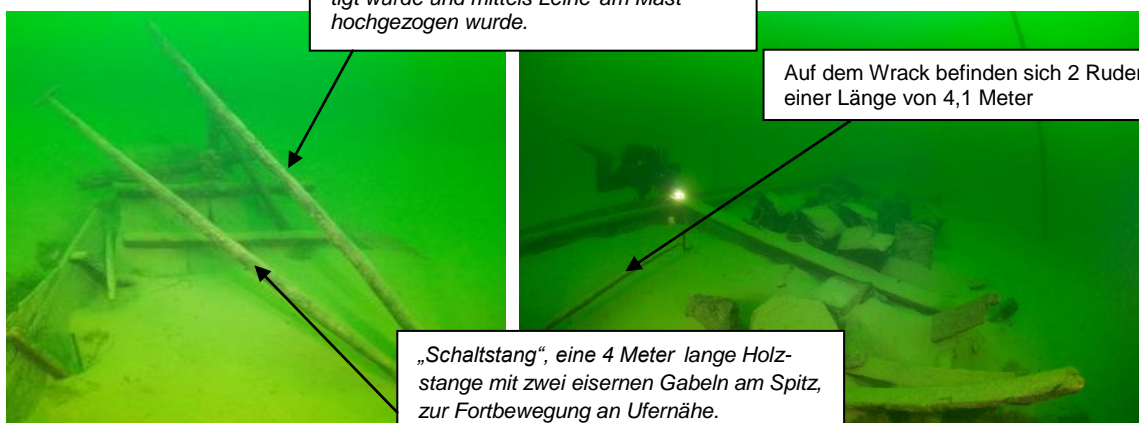
Das „Rahe“ Ein Rundholz mit einer Länge von 6 Meter an der das Segeltuch befestigt wurde und mittels Leine am Mast hochgezogen wurde.

Auf dem Wrack befinden sich 2 Ruder mit einer Länge von 4,1 Meter

„Schaltstang“, eine 4 Meter lange Holzstange mit zwei eisernen Gabeln am Spitz, zur Fortbewegung an Ufernähe.

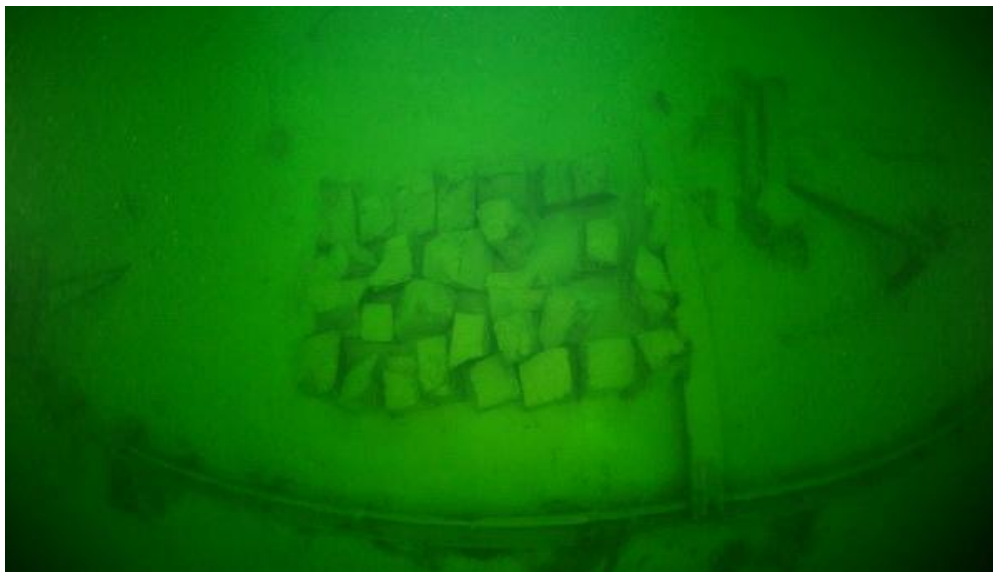
Der gesamte Schiffsrumpf ist unter einer dicken Schlammschicht vergraben. Die noch erkennbaren 36 Spanten (Krummhölzer), halten den Schiffsboden zusammen.

Im Schiffsrumpf unterhalb der Steinladung befindet sich ein zweiter Boden. Die Steinladung konnte so besser Beladen und Entladen werden.

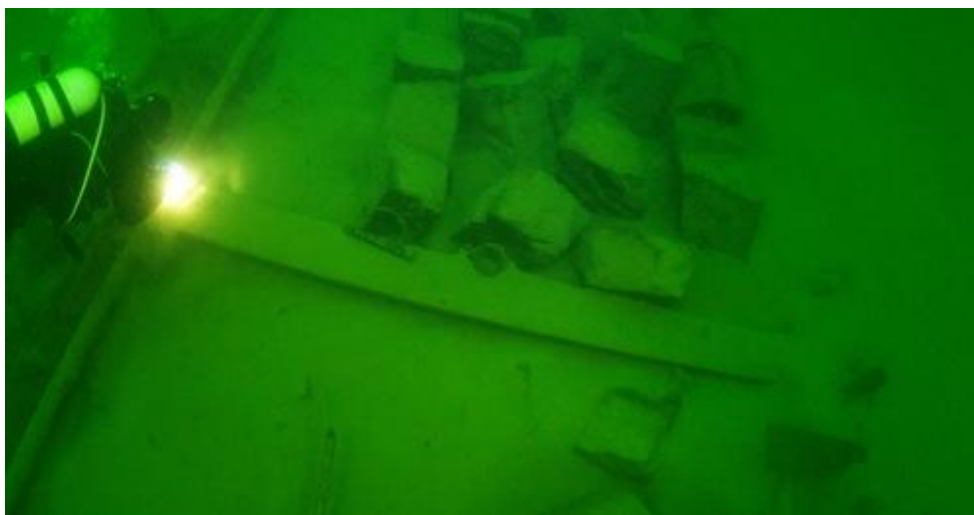
Segelbrett „Sägelbrätt“, Querbrett in der Mitte des Schiffs mit einer halbrunden Öffnung, in die der Mast eingelegt wurde. Daneben die Mastschelle (halbkreisförmiges Scharnierband). Darunter im Schlamm vergraben die Pfanne, eine Vertiefung, in die der Mast (Segelbaum) gestellt wurde.
